強力防錆プライマー-CCP

ご紹介資料Vol.2

株式会社エコロテック

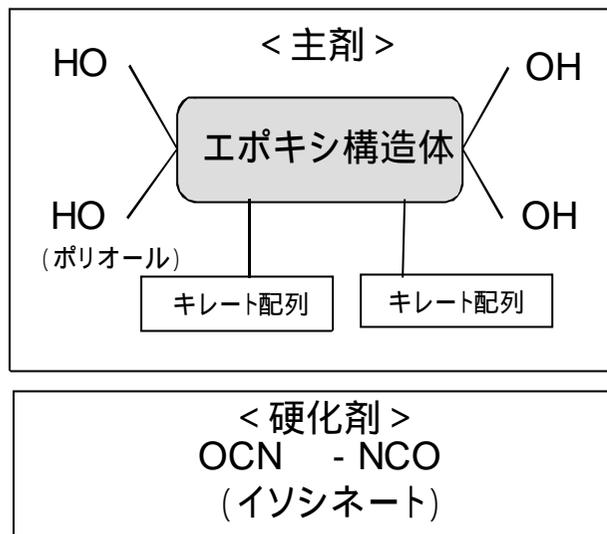
強力防錆プライマ-CCP構造模型

【CCP構造模型の働き】

鉄の表面にある錆と反応して酸化被膜を作り、同時に錆内にある結晶水を化学反応により除去する。
次にその上からエポキシ樹脂で水(水蒸気)と空気を遮断する。
この二重構造により強固な防錆膜が形成される。

エポキシ構造体外部からの水(水蒸気)を阻止する。この構造体は水の透過度0、水蒸気の透過度2mg/m².24時間を示す。

キレート配位子

錆の進行中の不安定な錆を捕えて安定なキレート化鉄を極力除く作用をする。

硬化剤のイソシアネート

末端ポリオールと反応し塗膜を形成すると同時に錆中の結晶水と反応して除去する作用を有している。また錆中に浸透して錆の補強を行う。

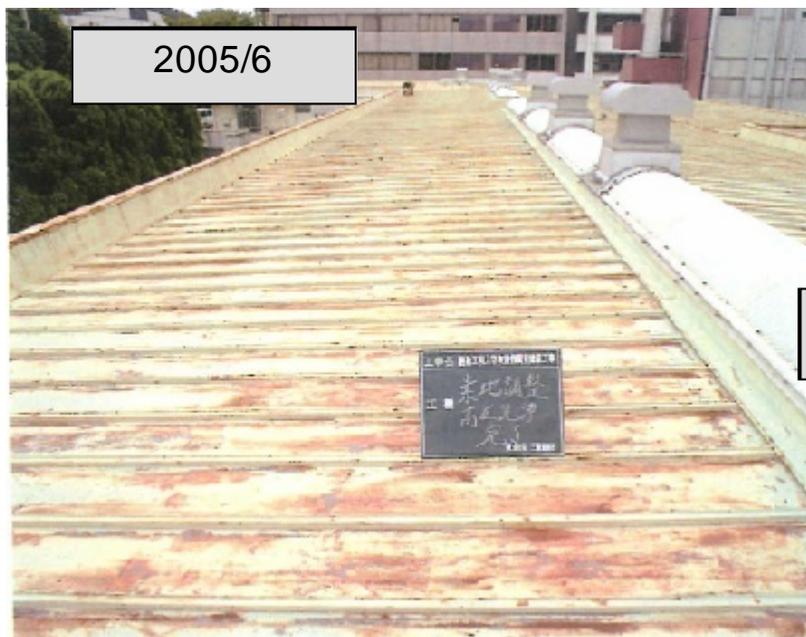
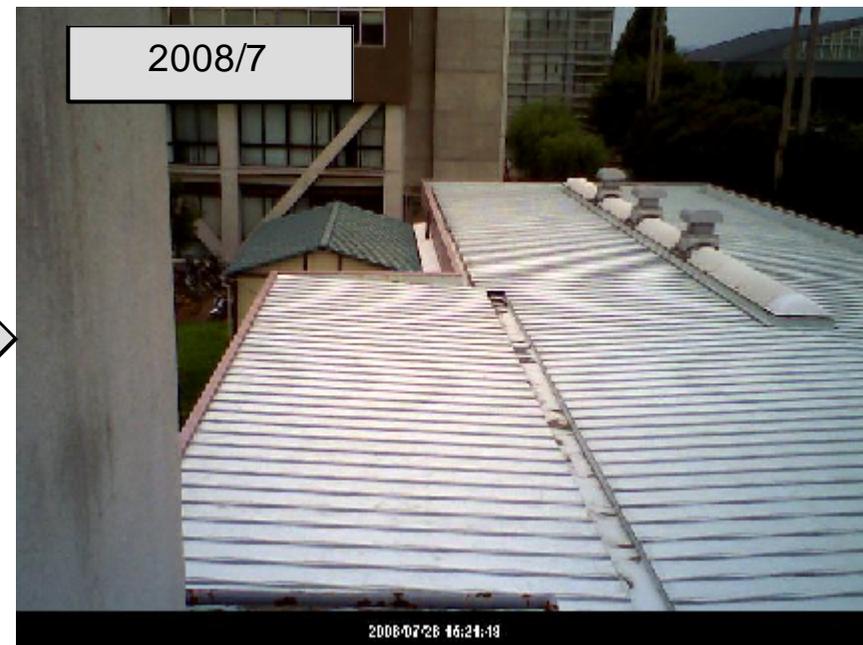
前橋工科大学

(2005年)元の折板屋根は錆が激しく、残り錆の上から下塗りプライマー-CCP、中塗り上塗りが消熱塗料「NeO COAT」、ケレンは2種ケレン。(2008年)右は施工後3年経過しているが、錆は全く見られない。

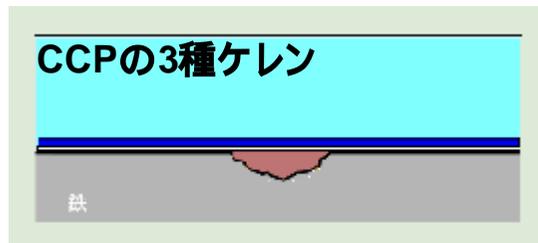
1. 下地処理 : 高圧洗浄、ワイヤーブラシ等、手工具で 錆こぶを除去。
錆コブ以外の残り錆はOK
2. 下塗り : CCPを塗布。
3. 中塗/上塗 : 一般塗料、消熱塗料を塗布
4. 問題点 : CCPがやや割高

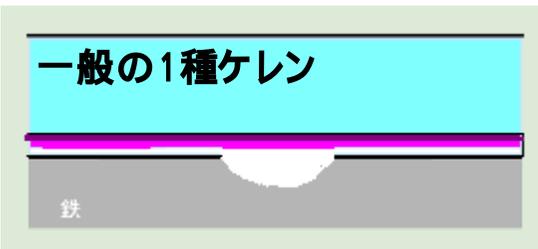
1. 下地処理: ショットブラストなどを用いて、錆を完全に除去。
2. 下塗り : 防錆効果のあるプライマーを塗布。
3. 中塗/下塗: 耐候性、耐環境性塗料を塗布。
4. 問題点 ケレンが不十分だと錆が止まらない。 十分なケレンは高価で、難しい。

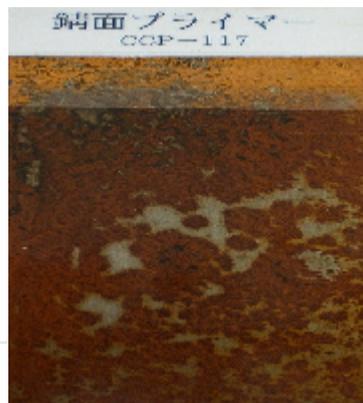
錆面

ケレンが不十分な場合でも、強い錆止め効果を発揮します。
この錆びの上から、CCPを塗布すれば、強い錆止め効果が生まれます。

CCP塗布

プライマーCCPに塗料を塗布

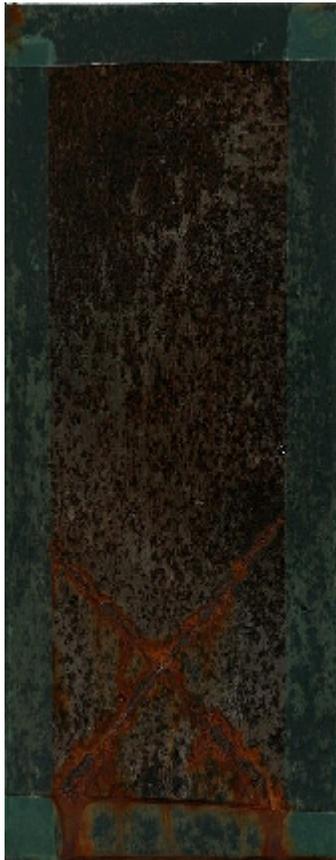
錆び鋼板

CASS: 264時間

プライマー: CCP117(透明)

上塗りなし

所見

1. 平面部分
塗膜表面に腐食生成物は認められなかった。

2. クロスカット部分
1) 腐食生成物は認められなかった。
2) 周辺部の塗膜のふくれは認められなかった。

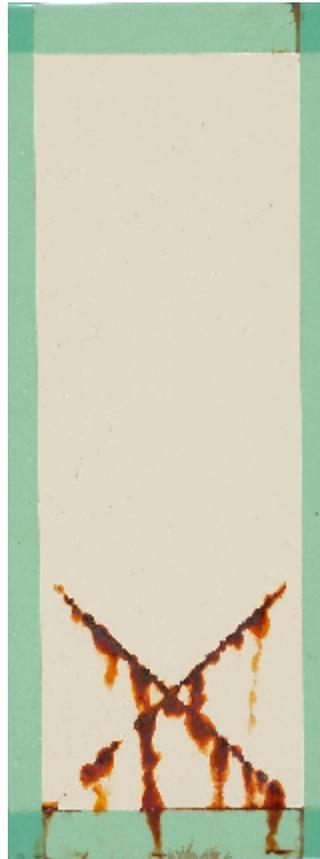
磨き鋼板

CASS: 264時間

プライマー: CCP117

上塗り: ネオコート

所見

1. 平面部分
塗膜表面に腐食生成物は認められなかった。

2. クロスカット部分
1) 腐食生成物は認められなかった。
2) 周辺部の塗膜のふくれは認められなかった。

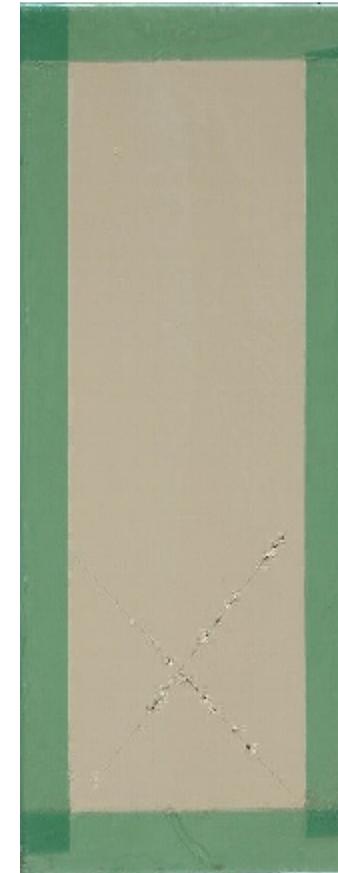
ドブ漬け亜鉛メッキ鋼板

CASS: 264時間

プライマー: CCP117

上塗り: ネオコート

所見

1. 平面部分
塗膜表面に腐食生成物は認められなかった。

2. クロスカット部分
1) 腐食生成物は認められなかった。
2) 周辺部の塗膜のふくれは認められなかった。

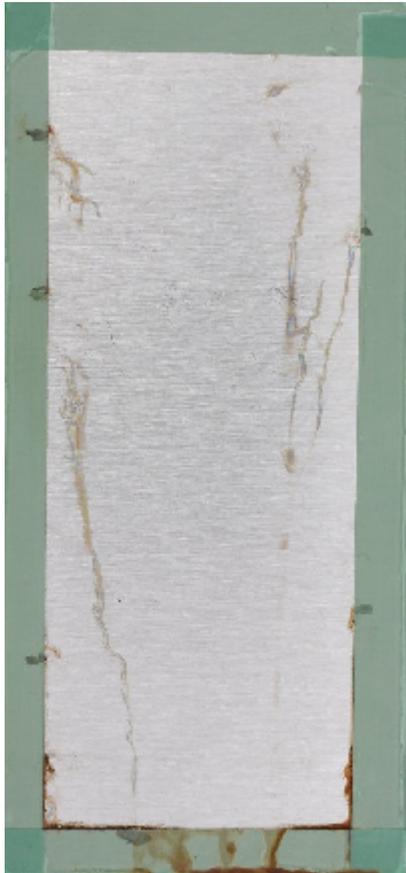
CASS:264時間
SUS444

所見
赤褐色腐食生成物が認められる。

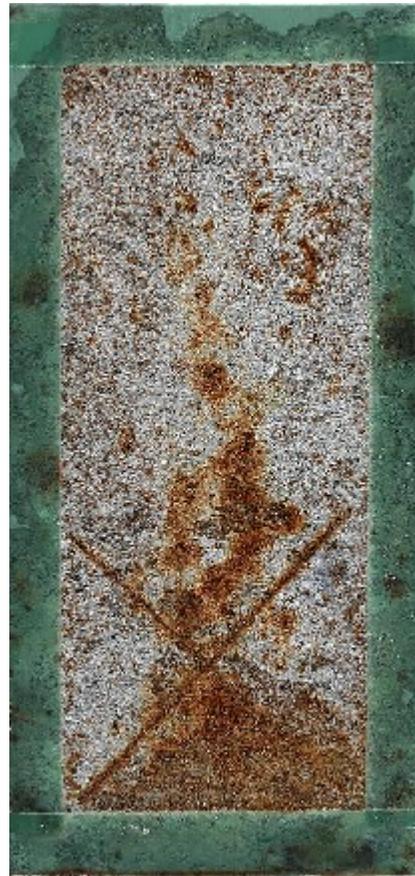
CASS:264時間
ガルバー銅板

所見
全面に赤褐色腐食生成物が発生
クロスカット部のメッキ層はほぼ剥落

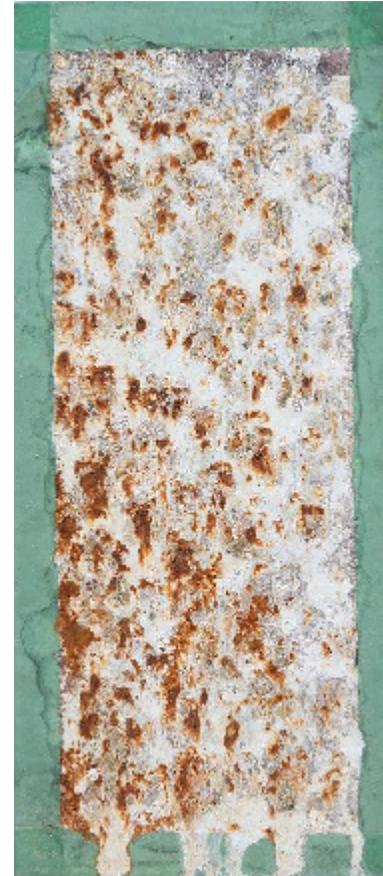
CASS:264時間
磨き銅板
熔融亜鉛メッキ (350g/m²)

所見
全面に白色腐食生成物(亜鉛)が溶出。
赤褐色腐食生成物が発生。

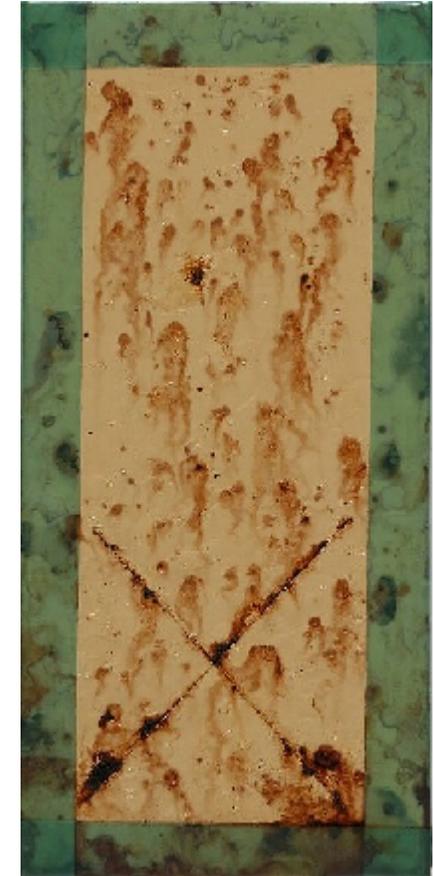
CASS:120時間
磨き鋼板/プライマー
市販錆止め塗料上・中塗り市販一般塗料

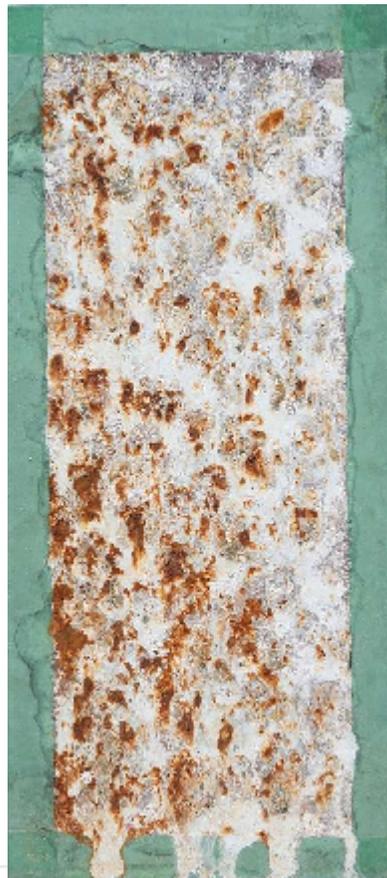
**CASS:264時間
磨き銅板
熔融亜鉛メッキ(350g/m²)**

所見
全面に白色腐食生成物(亜鉛)が溶出。
赤褐色腐食生成物が発生。
全体的にふくれが生じてたれてきている
状況。

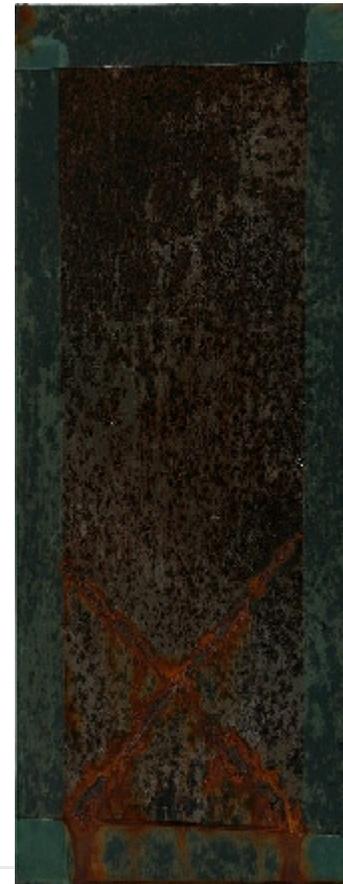
**錆び鋼板
CASS:264時間
プライマー:CCP117(透明)
上塗りなし**

所見
1.平面部分
塗膜表面に腐食生成物は認められなかった。
2.クロスカット部分
1)腐食生成物が見られた
(当初より錆び鋼板に塗布しているため)
2)周辺部の塗膜のふくれは認められなかった。
3)クロスカット周囲の塗膜剥離なし
*** CCP117は錆面に塗布したにも関わらず、全体的なふくれや垂れは生じておらず、亜鉛メッキより優れた結果が出ている。
高性能ステンレスに匹敵する結果**

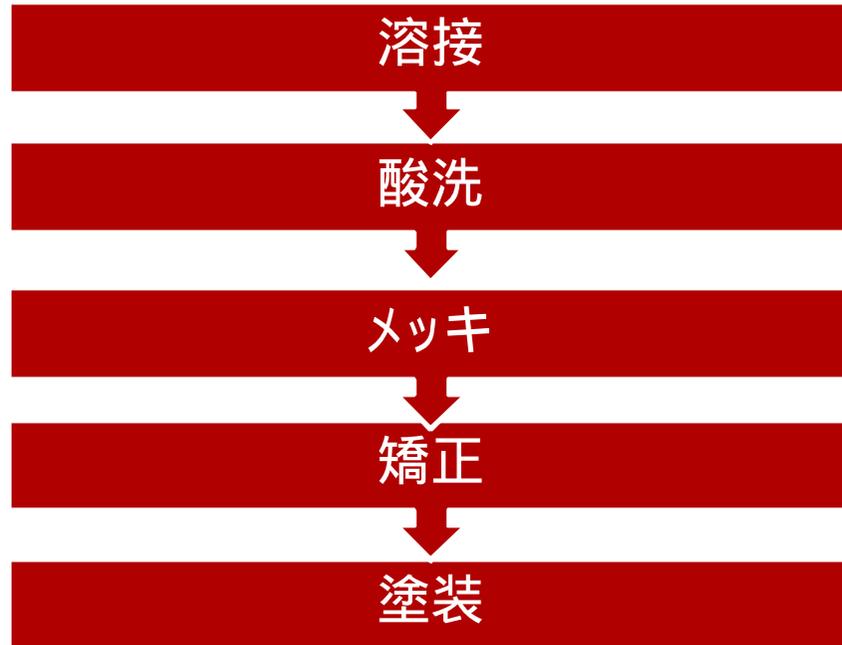
メッキ工程

メッキ工程では、原材料費、動力エネルギー費が高騰。工期短縮も困難。環境負荷も大きい。

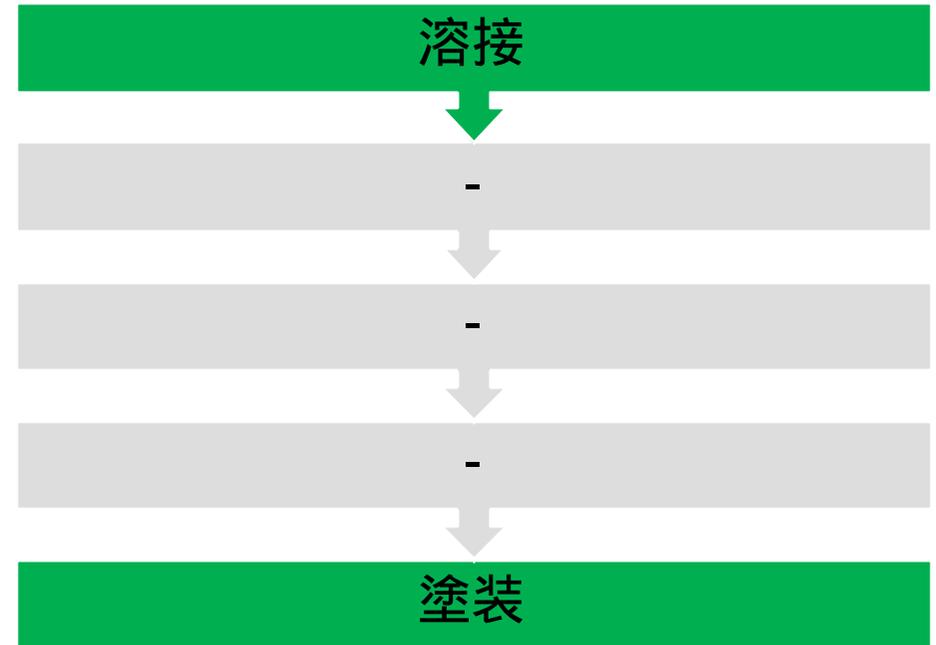
CCP工程

CCP工程では、酸洗・メッキ・矯正の各工程が省かれるため、省エネ・省コスト・環境貢献が実現できます

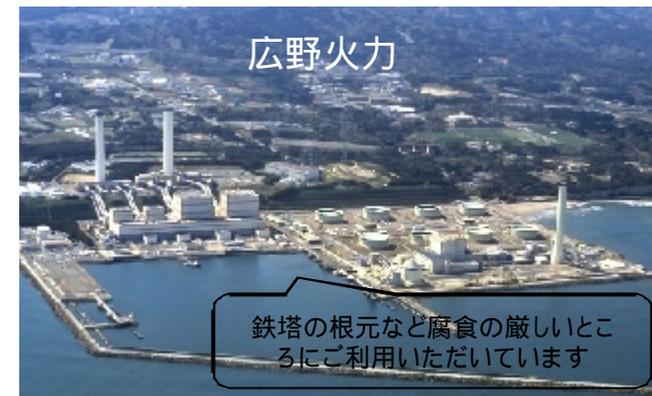
広島火力

鉄塔の根元など腐食の厳しいところにご利用いただいています
